Nachfahrversuch Volvo 480 in Citroën AX vom 22. Mai 2002-06-06

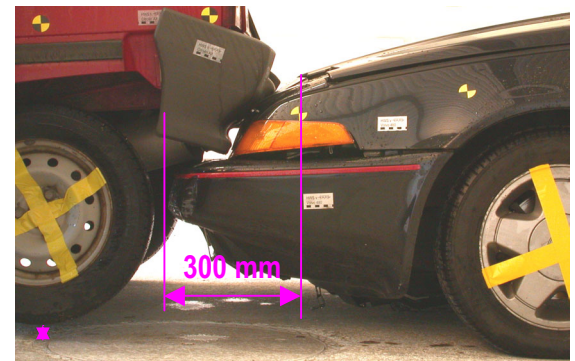
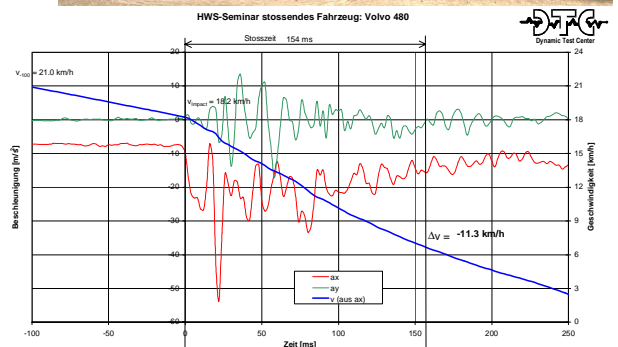
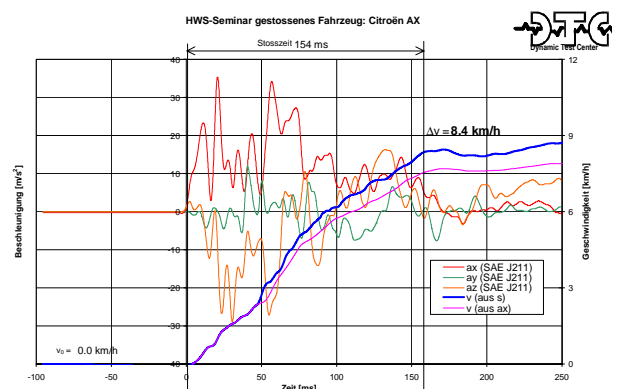
- Das gestossene Fahrzeug (Citroën) wurde hinten so stark angehoben, dass die Hinterräder nicht mehr am Boden waren.
- Der Anstoss am gestossenen Fahrzeug (Citroën) grösstenteils reibungsbedingt erfolgte.
- Die Stosszeit ist mit 154 ms verglichen mit anderen Versuchen sehr hoch.
- Die Längsverzögerung (a_x) ist sehr tief ausgefallen. Die mittlere Verzögerung von 20.4 m/s^2 war nur gerade doppelt so hoch, wie bei einer starken Vollbremsung.
- Die mittlere Beschleunigung beim Citroën lag während der Stosszeit mit 13.6 m/s^2 noch tiefer (zweites Diagramm).
- Die Beschleunigung in z-Richtung ist verglichen mit a_x eher hoch.
- Der erzielte Δv - Wert liegt 1.6 km/h^1 tiefer als das angestrebte und berechnete Δv .

¹⁾Das am Seminartag für eine rasche Information aus der Gabel ausgewertete Δv war stark fehlerbehaftet (lange Stosszeit, grosse Federbewegung, letzte Pulse fehlten weil die Gabel durch die Federbewegung am Raster abgedrückt wurde etc.). Das Δv aus der Gabel dient lediglich einer raschen Standortbestimmung.

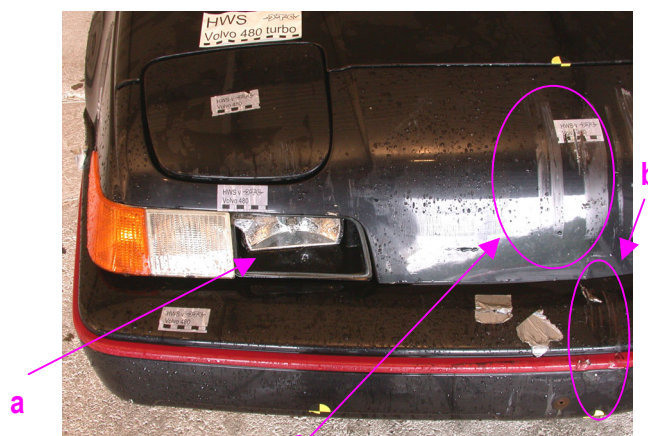
- Das rechte Fernscheinwerferglas ist defekt (a).
- Deutlich ist der Abdruck durch den Abschlepphaken des Citroën AX zu erkennen (b).

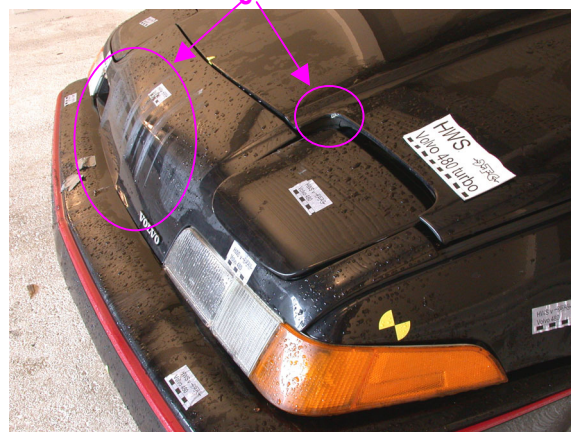
- Die Kratzspuren durch das Unterfahren des Hecks sind über den Frontbereich bis an die Motorhaube zu sehen (c).

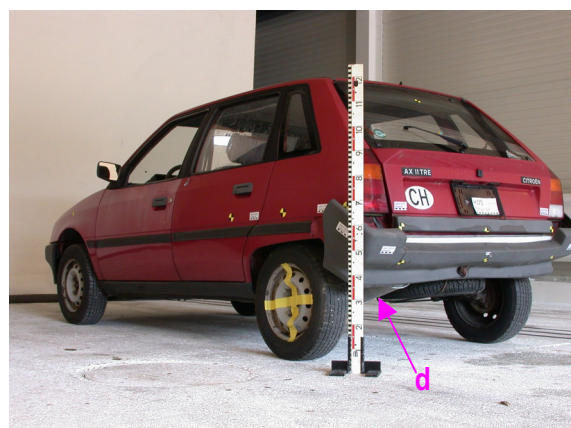
- Die oberen Stossstangenhautbefestigungen sind ausgerissen und die unteren sind eingedrückt.
- Das Auspuffrohr ist geknickt (d).

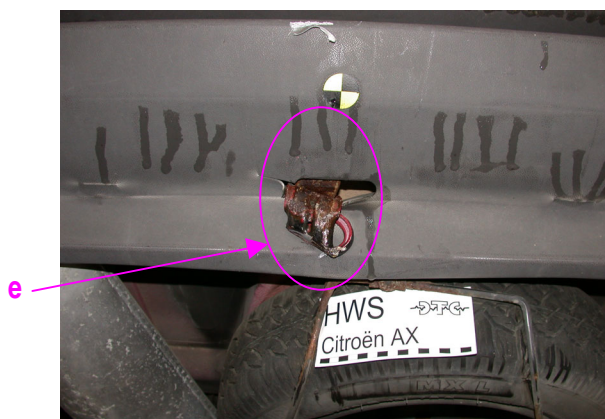
- Der Abschlepphaken ist deformiert (e).

Weder der Stossfängerkörper, das Heckblech, der Reserveradkorb noch der Kofferboden sind deformiert. Es ist davon auszugehen, dass bei einem Δv von 10 km/h auch an diesen Teilen Deformationen festzustellen wären.

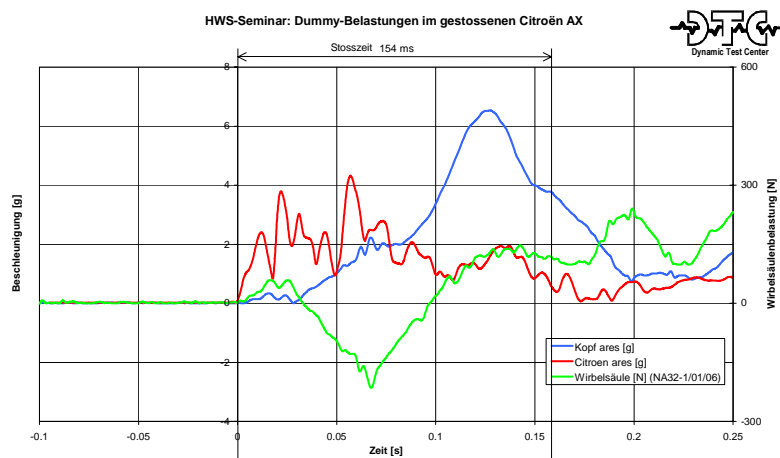
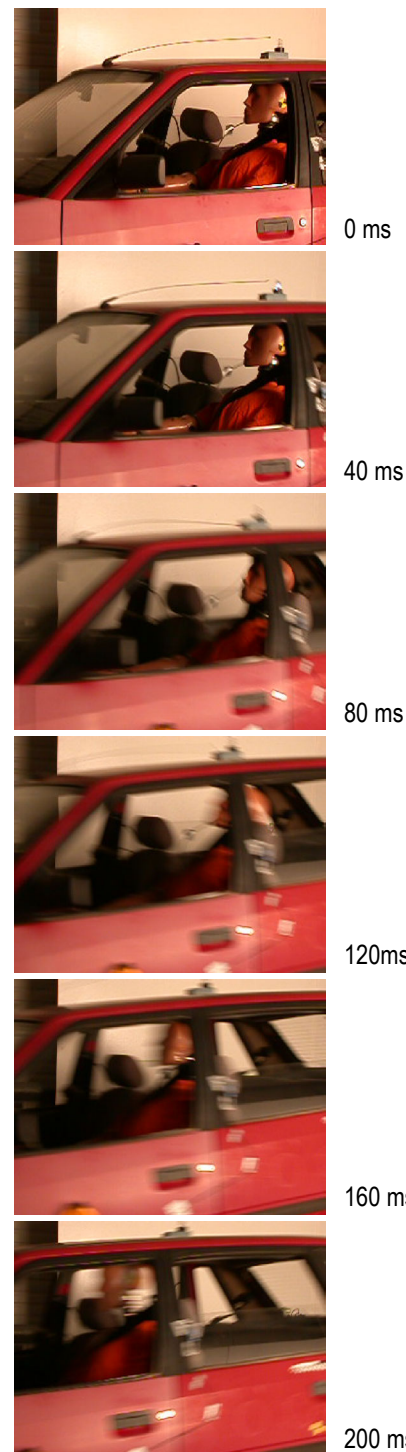
- Die Kopfbeschleunigung setzte erwartungsgemäss zeitverzögert ein.
- Die nicht einstellbare Kopfstütze verursachte eine vergleichbar zur Fahrzeugbeschleunigung doch höhere maximale Kopfbeschleunigung.

- Bescheiden ist dagegen die Wirbelsäulenbelastung (Kraft in Hochrichtung), welche trotz der speziellen Unterfahrsituation nur wenig über 200 N lag.

- Ähnlich wie die Kopfbeschleunigung gegenüber der Fahrzeugbeschleunigung zeitverzögert einsetzte, ist die Dummybeschleunigung nach ca. 0.2 s abgeschlossen. Der Dummy hat dann die Fahrzeuggeschwindigkeit und damit das Δv des Fahrzeugs übernommen hat. Das Δv hat auch für den Dummy 8.4 km/h betragen.
